# Intergas CV

## Display

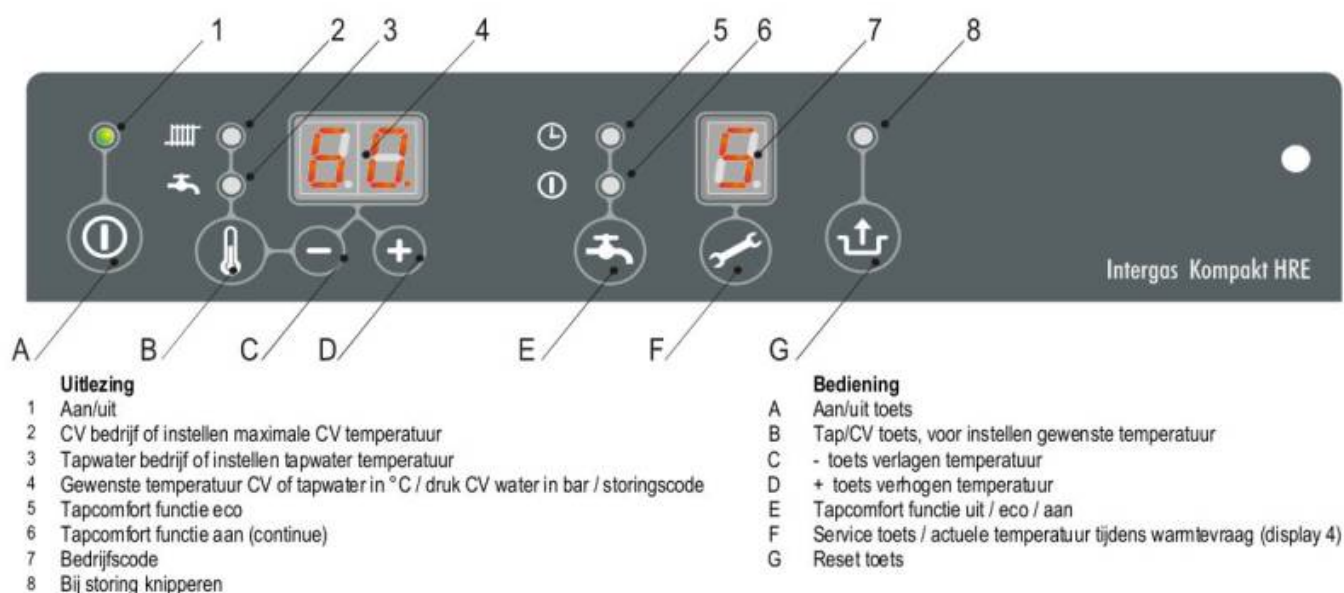
Bedrijfstoestand op het service display (7)

Wanneer de rode LED boven de reset toets (8) knippert is er een storing opgetreden. Op het temperatuur display (4) verschijnt dan een storingscode.

- Houd de temperatuur (B) toets 2 seconden ingedrukt.
- U komt in het gebruikersinstellingen menu (LED bij (2) of (3) gaat knipperen).
- Door herhaald op de temperatuur (B) toets te drukken gaat telkens een andere functie LED knipperen.
- De waarde van de functie kan met de + en de (-) toets ingesteld worden.
- De ingestelde waarde wordt op het display getoond.
- De reset (G) toets sluit het instelmenu af en bewaard de wijzigingen.
- De aan/uit toets (A) sluit het instelmenu af. De wijzigingen worden **niet** opgeslagen.
- Als gedurende 30 seconden geen toets wordt ingedrukt, wordt het instelmenu automatisch afgesloten en de wijzigingen opgeslagen.

Breng het toestel met de aan/uit-toets (A) in de uit-stand en druk de servicetoets (F) in. De rode storings-LED (8) brandt continue, en de laatste storingscode wordt knipperend op het temperatuursdisplay getoond. Indien het toestel nog nooit een vergrendelende storing heeft gedetecteerd, wordt geen code getoond. De laatste vergrendelende storing kan gewist worden door tijdens het indrukken van de servicetoets (F) en de mintoets (-) kort in te drukken.

Wanneer de rode LED boven de reset toets (8) knippert is er een storing opgetreden. Op het temperatuur display (4) verschijnt dan een van de volgende storingscodes:

- Druk gelijktijdig op de service-toets (**F**) en de reset-toets (**G**)

- Wacht tot een **0** verschijnt op het servicedisplay en een **0** op het temperatuurddisplay.
- Stel met de plus-toets **(+)** de waarde **15** (servicecode) in op het temperatuurddisplay.
- Stel met de service-toets **(F)** de in te stellen parameter in op het servicedisplay.
- Stel met de **(+)** en **(-)** toetsen de parameter in op de gewenste waarde (zichtbaar) op het temperatuurddisplay.
- Druk, nadat alle gewenste veranderingen zijn ingegeven, de reset-toets **(G)** in totdat **P** op het servicedisplay verschijnt. De branderautomaat is nu opnieuw geprogrammeerd.
- Door de aan/uit-toets **(A)** in te drukken gaat men uit het menu **zonder** de parameterwijzigingen op te slaan.
